Contratação De Serviços – Manutenção e Conservação de Equipamento de Elevação do Lustre do Theatro Municipal

ANEXO 3 SISTEMA DE ELEVAÇÃO DO LUSTRE THEATRO MUNICIPAL DE SÃO PAULO

Estado Geral, Conformidade e Recomendações de Melhorias

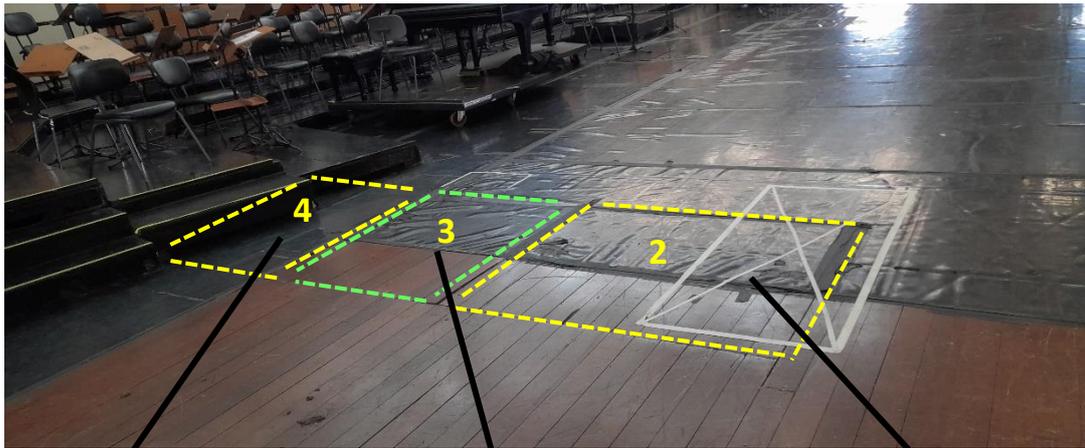
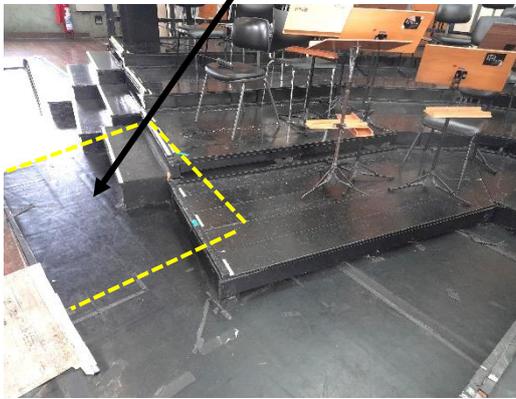
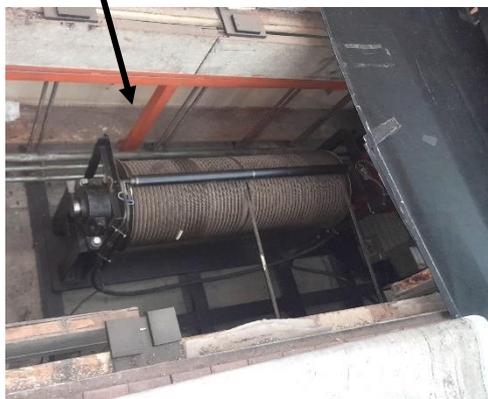
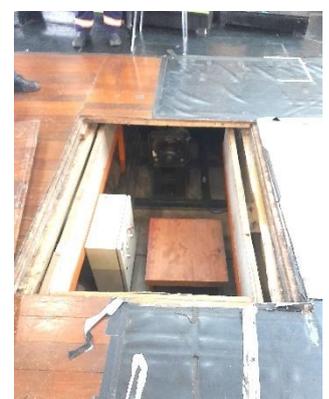
- **Acessos necessários para manutenção e inspeção periódicas**

A remoção dos alçapões para manutenção é um processo relativamente rápido. Durante uma inspeção realizada o alçapão número 4 não foi retirado, pois poderia resultar na necessidade de remover o tapete para acesso, evitando assim precisar rasgá-lo. Contudo, é importante que o tapete nesse local seja removível da mesma forma que os tapetes nos outros alçapões, usando uma fita para fixá-lo novamente ao fim dos serviços.

As plataformas, ou palcos baixos, em cima do alçapão 4, são facilmente removíveis e não apresentam complicações para a abertura desse alçapão para o acesso aos serviços de manutenção no redutor e motor.

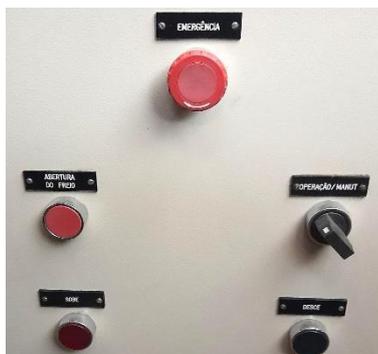
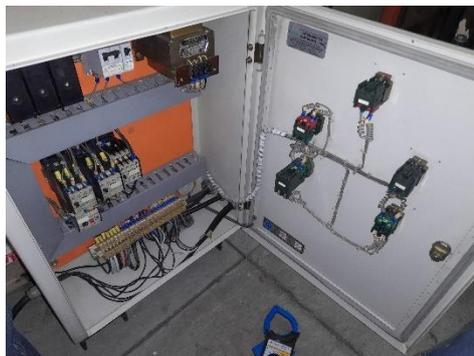
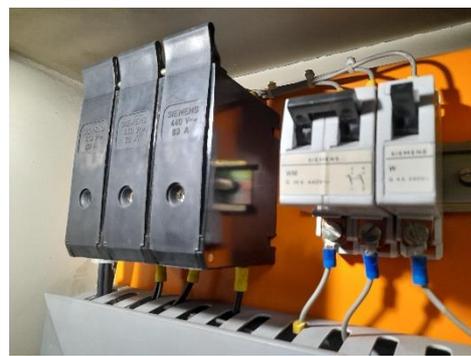
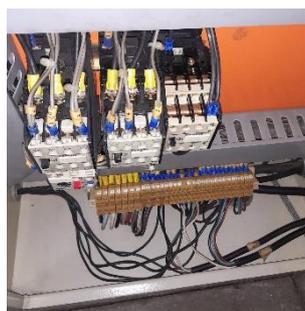
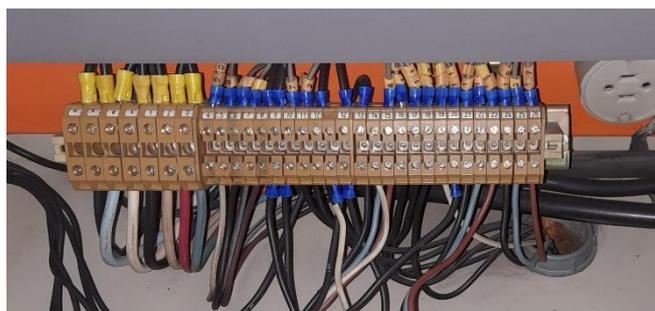
a. Painel de Comando

Apesar de ser um circuito simples de acionamento do sistema, não se observou a presença do diagrama elétrico do sistema, que é fundamental para os trabalhos de manutenção.

Os componentes elétricos estavam em bom estado.

Todas as conexões elétricas na régua de bornes, contadores, relés, botoeiras e dispositivos de proteção, possuem terminais adequados, sendo necessário, no entanto, reapertar todas as conexões.

Providenciar o diagrama elétrico do sistema e mantê-lo fixo numa parede ou próximo ao painel de comando.

Apertar todas as conexões elétricas, tanto na régua de bornes como em todos os componentes do painel.

Instalar uma proteção adicional contra inversão de fase.

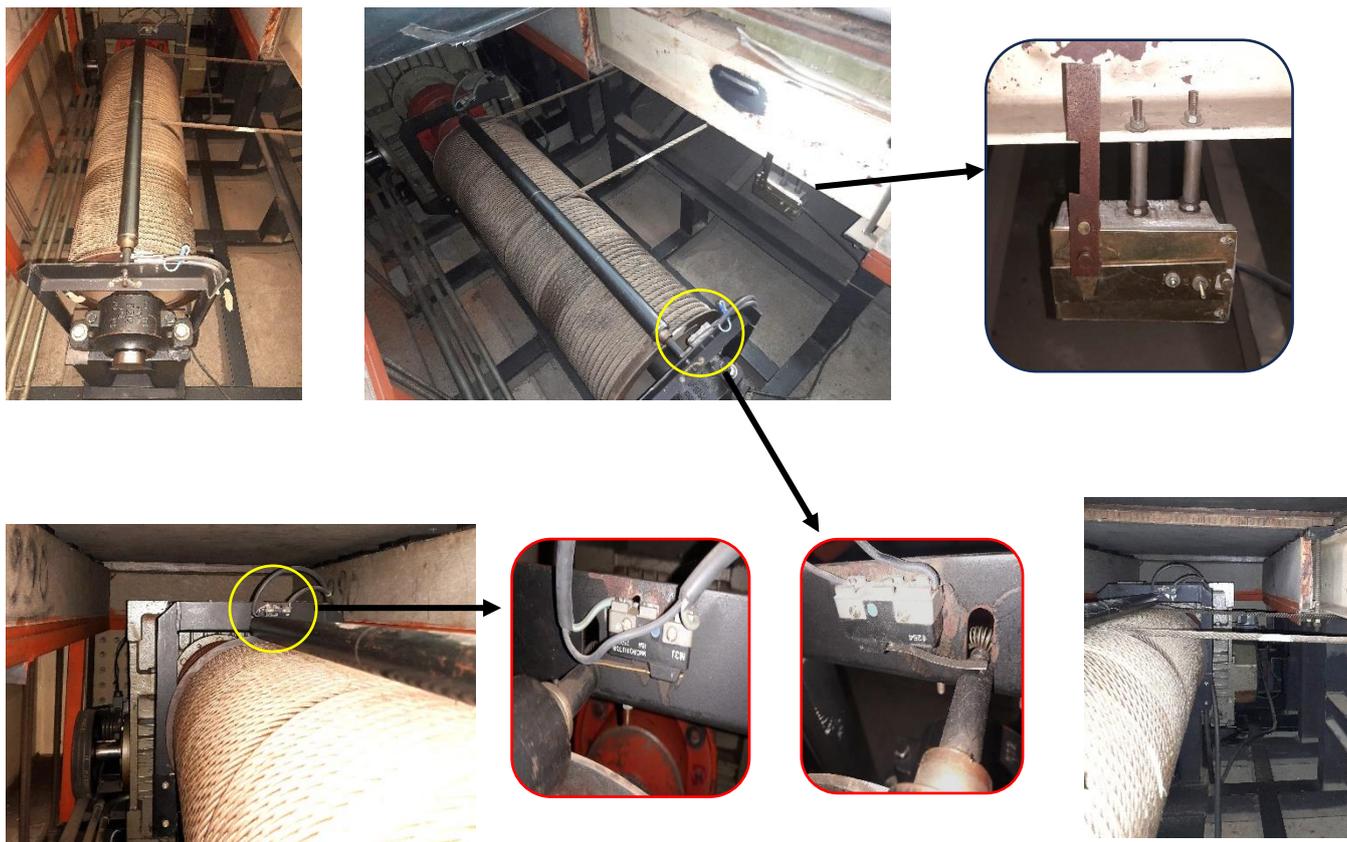
b. Tambor

O sistema de tração é feito por tambor, através de dois (2) cabos de aço de $\frac{1}{2}$ ' (12,7mm) independentes.

A estrutura de apoio do tambor, bem como seus mancais estão íntegros. Não se observou trincas ou sinais de oxidação / ferrugem em nenhuma parte dessa estrutura ou no próprio tambor.

O tambor possui vários dispositivos elétricos de proteção que desligam o equipamento caso ocorra alguma anormalidade na movimentação dos cabos de aço, como por exemplo, se um dos cabos saíam de sua posição normal.

Observou-se também uma chave de segurança que desliga o equipamento caso o cabo se desenrole além de um determinado limite.

A abertura dos contatos das chaves foi testada com um multímetro para verificar a interrupção do contato elétrico e estão em condições normais.

Limpeza e lubrificação adequada dos mancais.

Verificar o aperto dos dispositivos de fixação dos cabos

Apesar dos dispositivos de segurança as chaves e as chaves tipo micro switch terem sido testadas quanto a interrupção da conexão ao serem acionadas, é importante que, antes de ligar, verificar se os interruptores de segurança estão sensíveis e confiáveis e se os dispositivos de limites estão em condições operacionais normais.

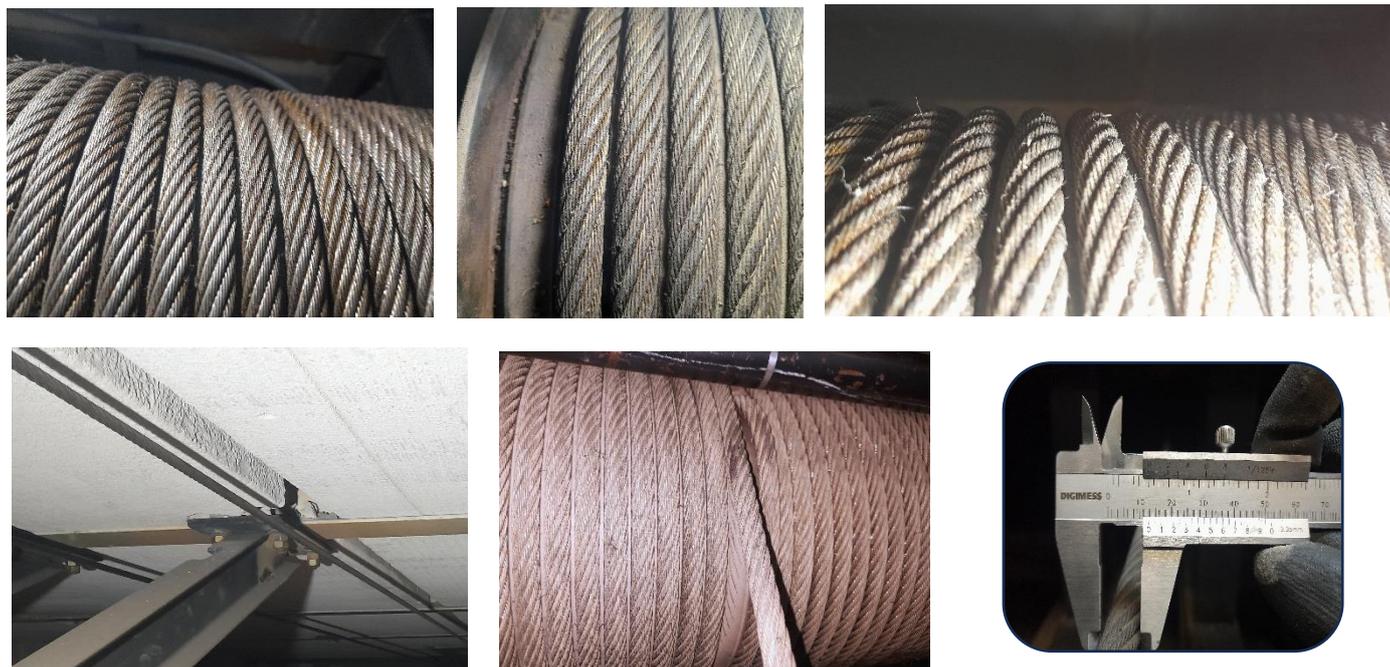
c. Cabos de Tração

O sistema possui dois (2) cabos de aço independentes de diâmetro de 12,7mm.

Apesar de não ter sido possível movimentar o conjunto, todas as partes visíveis dos cabos foram inspecionadas e medidas.

- Não se detectou nenhuma quebra em arames que compõe as tranças dos cabos.
- Os cabos não apresentam desgastes excessivos nem deformações
- Não se observou redução do diâmetro do cabo em relação ao seu diâmetro nominal
- Não se observou pontos de oxidação nos cabos

Conclusão: Os cabos estão em boas condições. Vide as recomendações de manutenção a seguir.

É necessário a limpeza do cabo com escova de aço apropriada para remover crostas contendo partículas abrasivas. Para uma boa conservação do cabo, recomenda-se a sua lubrificação periódica.

Seguir as recomendações de manutenção do Manual Técnico – Cabos de Aço - CIMAF

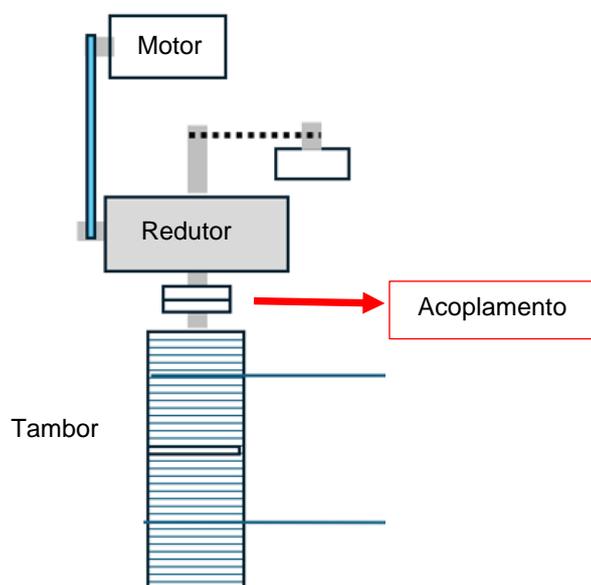
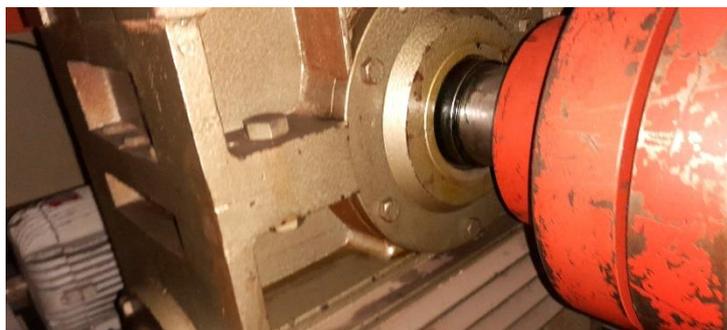
d. Acoplamento – Redutor / Tambor

Como as condições do equipamento não permitiram que ele fosse ligado para a inspeção, não foi possível avaliar a existência de vibrações excessivas do sistema ou desalinhamento e desbalanceamento do eixo na montagem do acoplamento.

No entanto, a inspeção não identificou trincas, quebras ou pontos de desgastes excessivos e desiguais (não uniformes). Não há pontos de ferrugem / oxidação em qualquer parte do acoplamento, ou seja, o estado dos componentes é satisfatório e apresenta segurança.

Apesar de não ter sido identificado desgastes não uniformes nos cubos dos acoplamentos e entradas dos eixos, é importante, antes de colocar em operação, verificar o alinhamento dos eixos, pois pequenos desalinhamentos podem causar vibrações excessivas e encurtar a vida útil dos componentes, em especial do próprio acoplamento. O alinhamento deve ser feito através de relógio comparador ou com ferramentas de alinhamento de eixo a laser, que permite obter maior precisão.

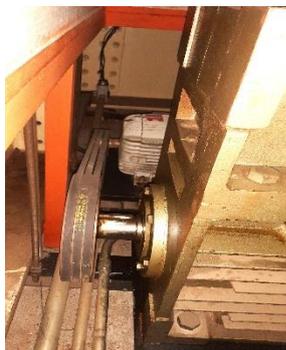
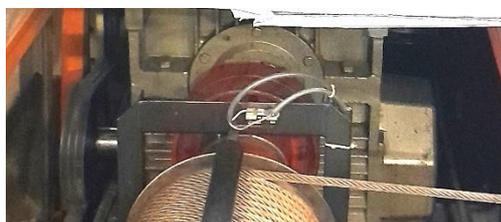
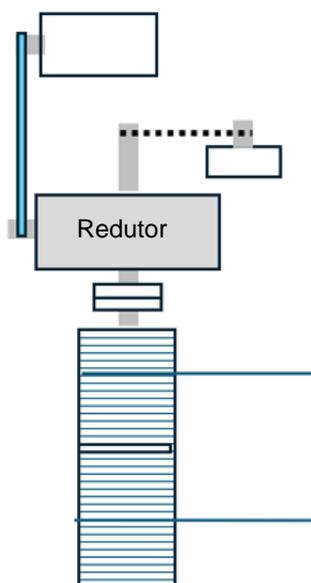
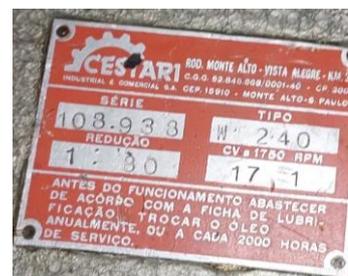
e. Redutor

Redutor Cestari

Como não foi possível movimentar o equipamento, não foi possível examinar a presença de ruídos ou vibrações anormais provenientes do redutor.

Não há sinais de vazamento de óleo.

Os eixos estão em boas condições, sem desgastes nas chavetas e sem sinais de danos nos mancais / rolamentos.

Apesar de não estar recebendo manutenção há vários meses, a carcaça, tampas e eixos estão em boas condições de limpeza e os parafusos estavam devidamente apertados.

Antes de reiniciar a operação, recomenda-se a troca de óleo, obedecendo-se o volume definido no manual que pode ser obtido no site www.wegcestari.com

Conforme será visto no tópico mais adiantes desse relatório, será necessário a troca das correias que fazem o acoplamento entre o redutor e o motor.

Deve-se verificar se as porcas de fixação redutor permanecem devidamente apertadas.

Seguir o procedimento recomendado no item anterior, referente ao alinhamento dos eixos do redutor e do tambor.

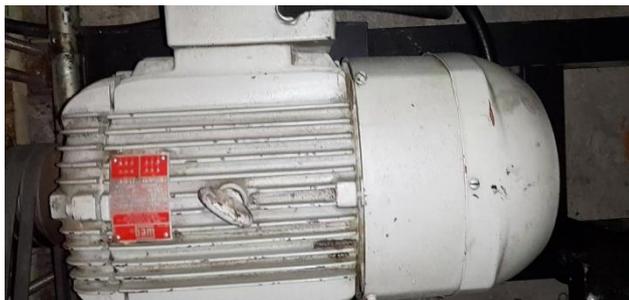
f. Motor Elétrico

Motor de indução trifásico
Fabricante: WEG
Modelo: 132M
Tensão: 220/380V
Potência: 7,5 CV
Tensão Freio: 220V

Motor do tipo Moto-freio, (quando o motor é desligado, é interrompida a corrente que mantém o freio aberto e a pressão da mola faz o freio atuar e frear o motor).

Os fios elétricos de alimentação estavam ligados conforme configuração original.

Antes de colocar em operação, é necessário verificar se os parafusos, porcas e conexões dos terminais do motor permanecem devidamente apertados.

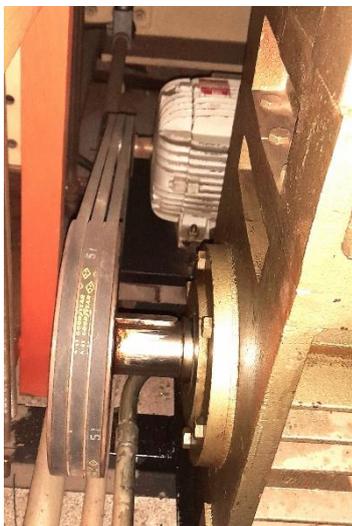
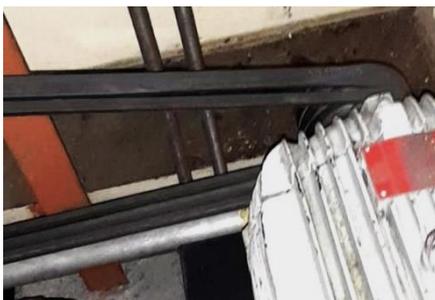
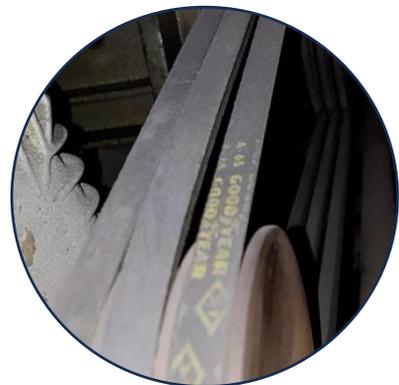
g. Correias – Acoplamento Motor x Redutor

As correias estão visivelmente desgastadas e frouxas.

As polias nos eixos do motor e do redutor, no entanto, não apresentam irregularidades aparentes.

Substituição das 3 correias por novas.

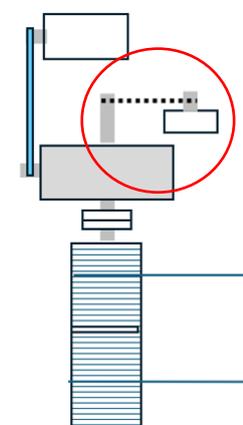
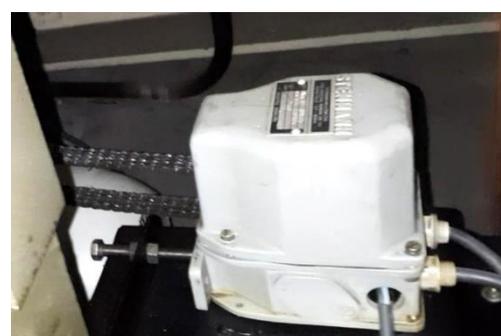
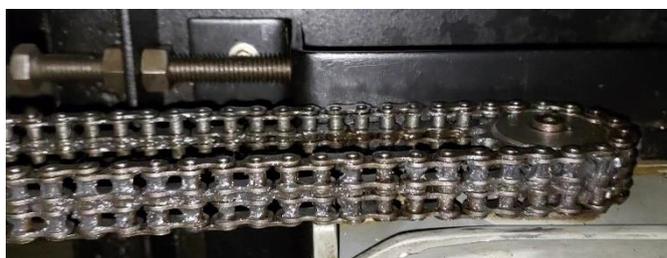
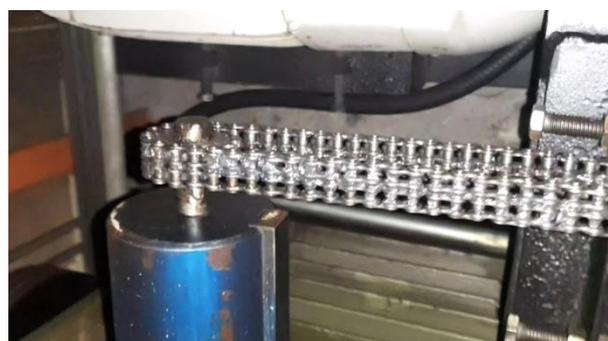
h. Chave fim de curso rotativa

A chave fim de curso rotativa, da marca Stemmann, é robusta e confiável e aparenta estar em boas condições. A corrente de acoplamento ao eixo do redutor está em boas condições, sem pontos de ferrugem e com lubrificação (graxa) adequada, conforme indica as fotos acima. O tensionamento da corrente está adequado.

A Chave fim de curso rotativa da Stemmann tem a vantagem de demandar uma manutenção simples. A Lubrificação interna é permanente (não requer lubrificação nas manutenções preventivas)

Recomenda-se abrir a tampa da caixa e ver o estado dos micro-switchs (interruptores elétricos) e o estado dos cames de acionamento.

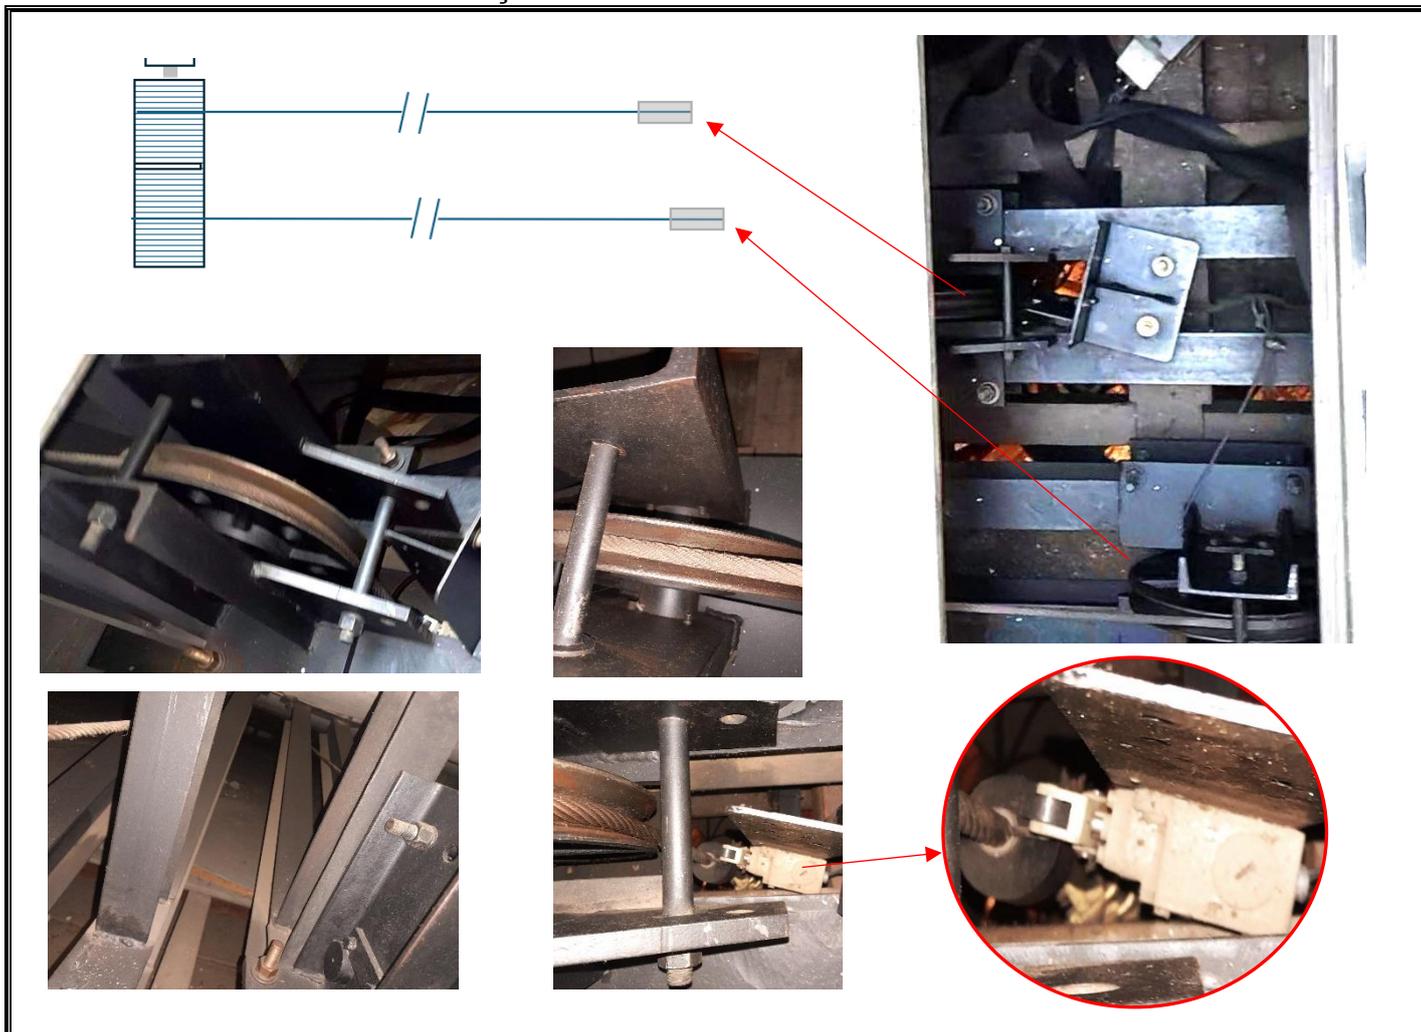
i. Polias de Desvio e Sustentação do Lustre

As polias de desvios, pontos de fixação do lustre e ferragens não apresentam sinais de oxidação (ferrugem) e nem a presença de trincas.

Observou-se que os grampos de fixação dos cabos no lustre estão posicionados corretamente.

O círculo em vermelho destaca uma chave limite de fim de curso. O disco preso no cabo, que garante o acionamento da chave limite quando o percurso atinge seu limite, encontra-se íntegro.

Antes da operação, recomenda-se testar as chaves limites, limpar as ferragens, polias e cabos e verificar a lubrificação nos mancais da polia.

Não se verificou a necessidade de troca de componentes nesse momento.
